Статья наших коллег о том, как иногда делают СКС.

Так электрики делают СКС

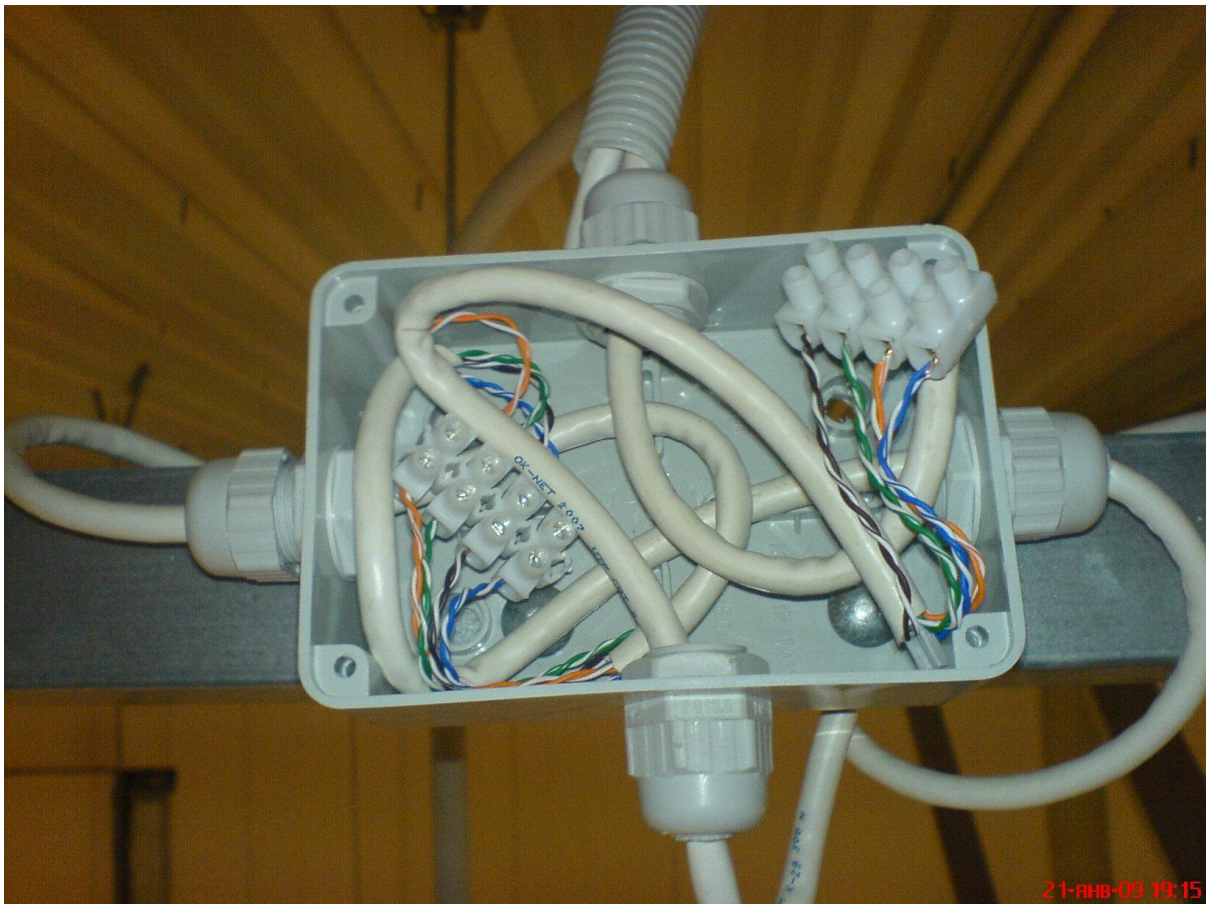
Общий вид. Было повреждено два кабеля УТР 6-ой категории. Сращивание кабелей выполнено на основе электрической распределительной коробки с электрическими клемниками. Задумано не плохо :))).

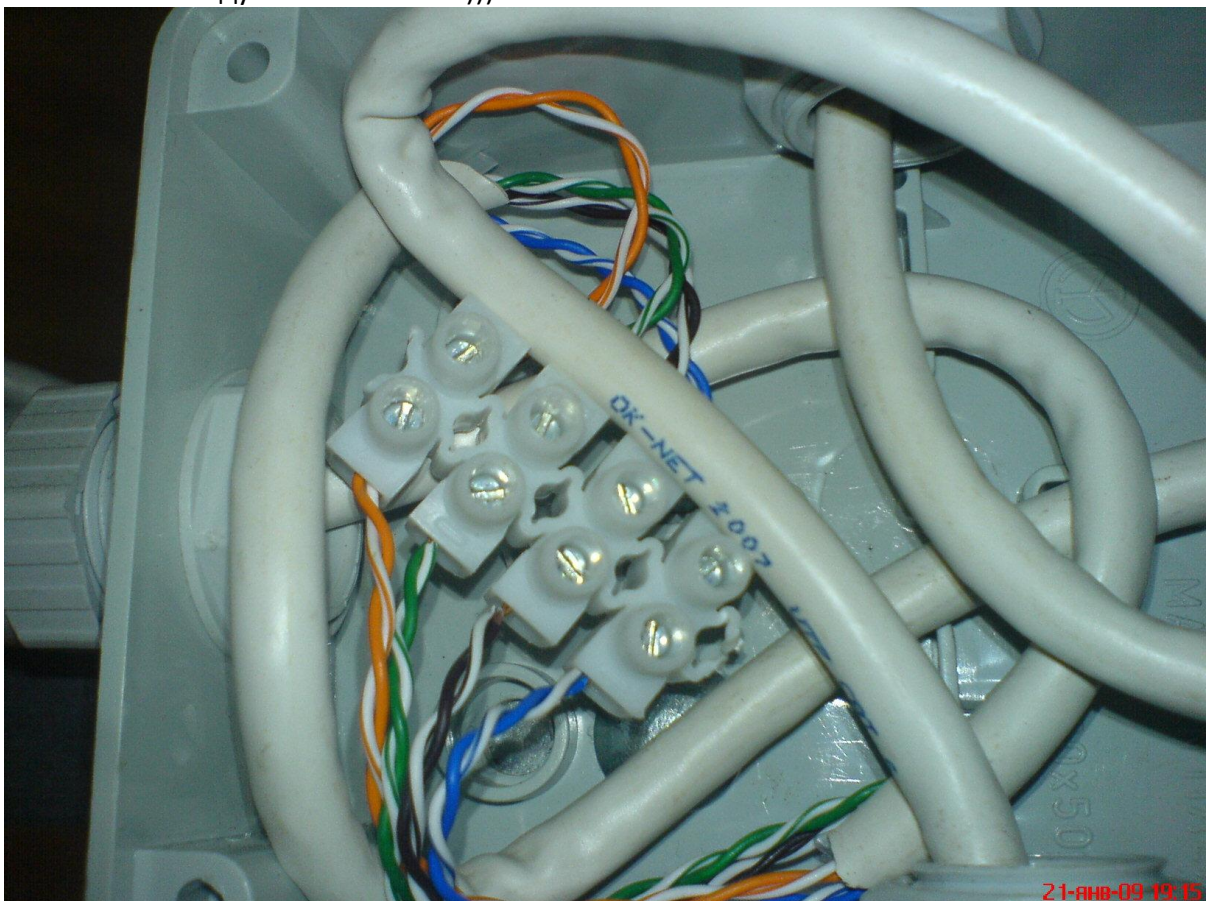
Крупный план. Ясно видно, что допущена ошибка, которая непростительная даже для электриков. Почему провода скручены попарно между собой? Если скручивать, то уж все провода кабеля !!! :))) . А если бы соединили через клемники каждый провод отдельно, то на 10МБ бы работало :))) Особо надо отметить. Это строится новый завод. Заказчик западная компания, подрядчик по электрике тоже западная компания.

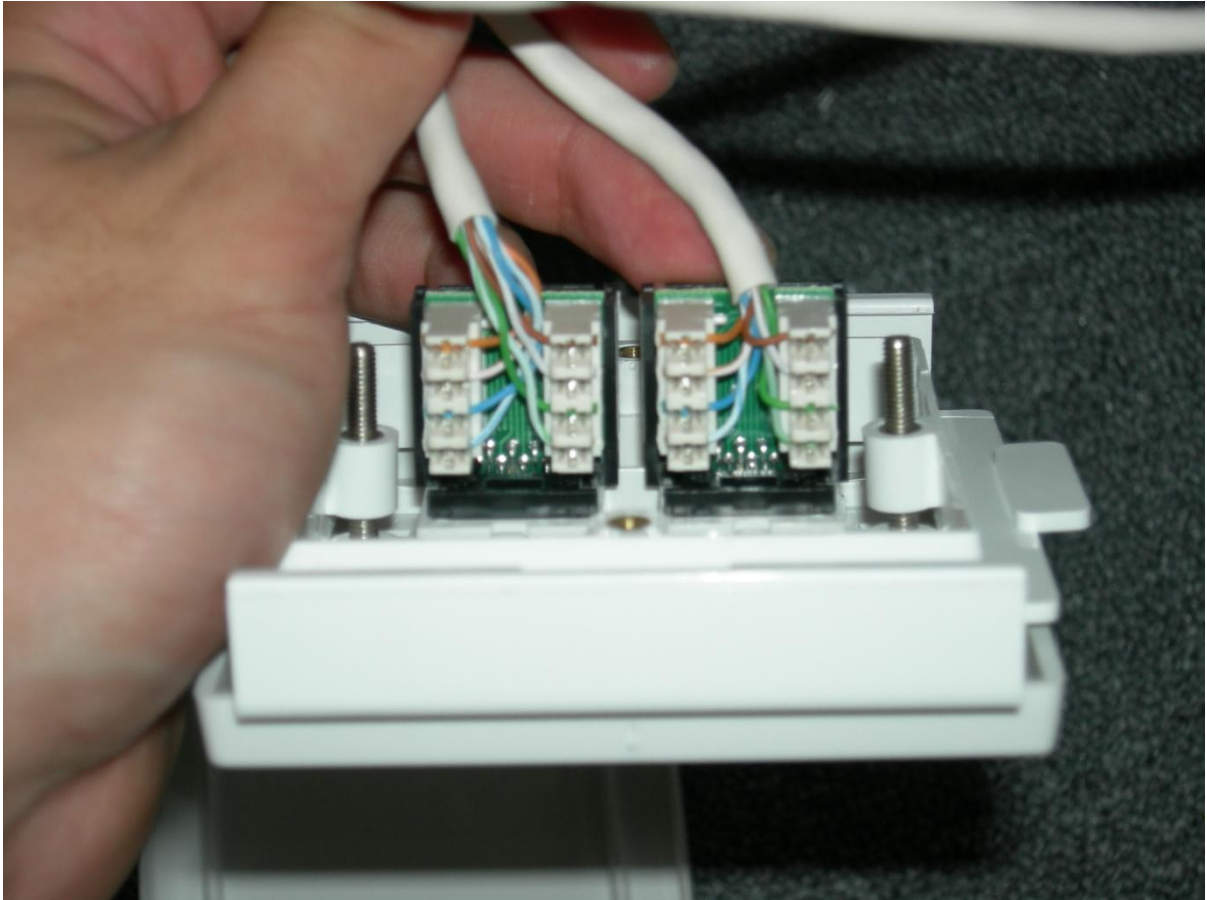
Рабочее место. Облочка кабеля снята сверх меры. Нарушена свивка пар.

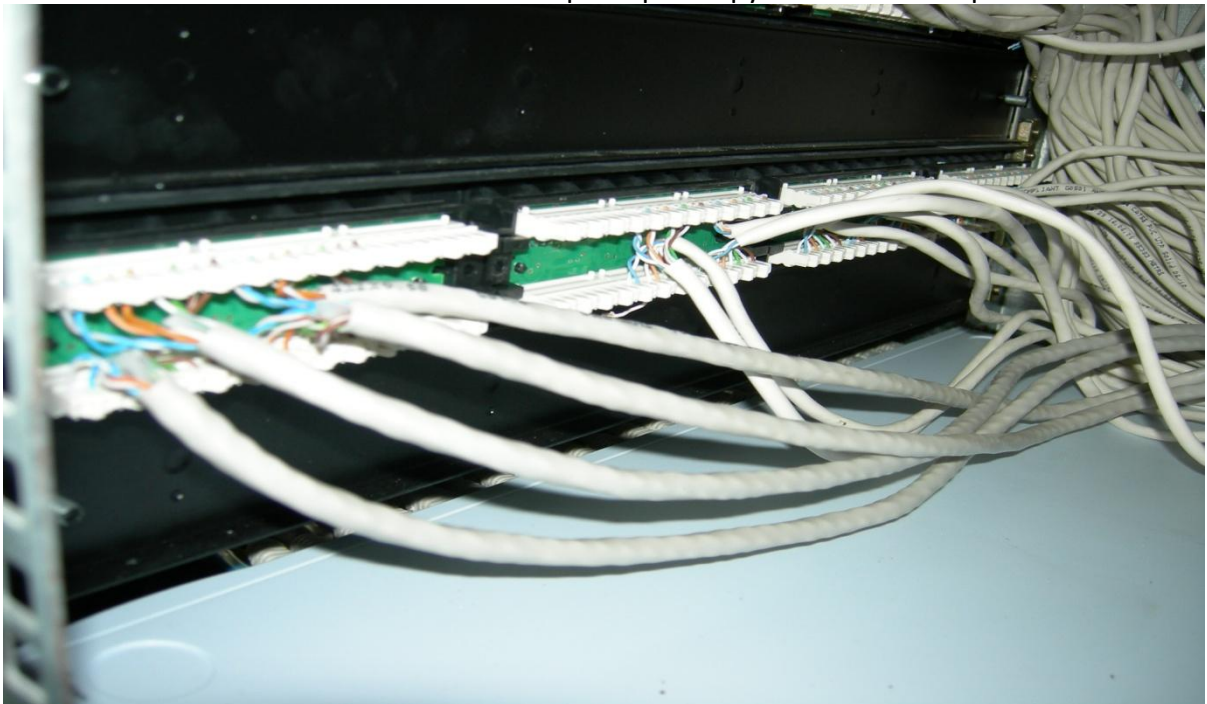
Кросс панель RJ45. Облочка срезана. Свивка пар нарушена. Кабели висят в воздухе. Маркировка кабелей отсутствует.

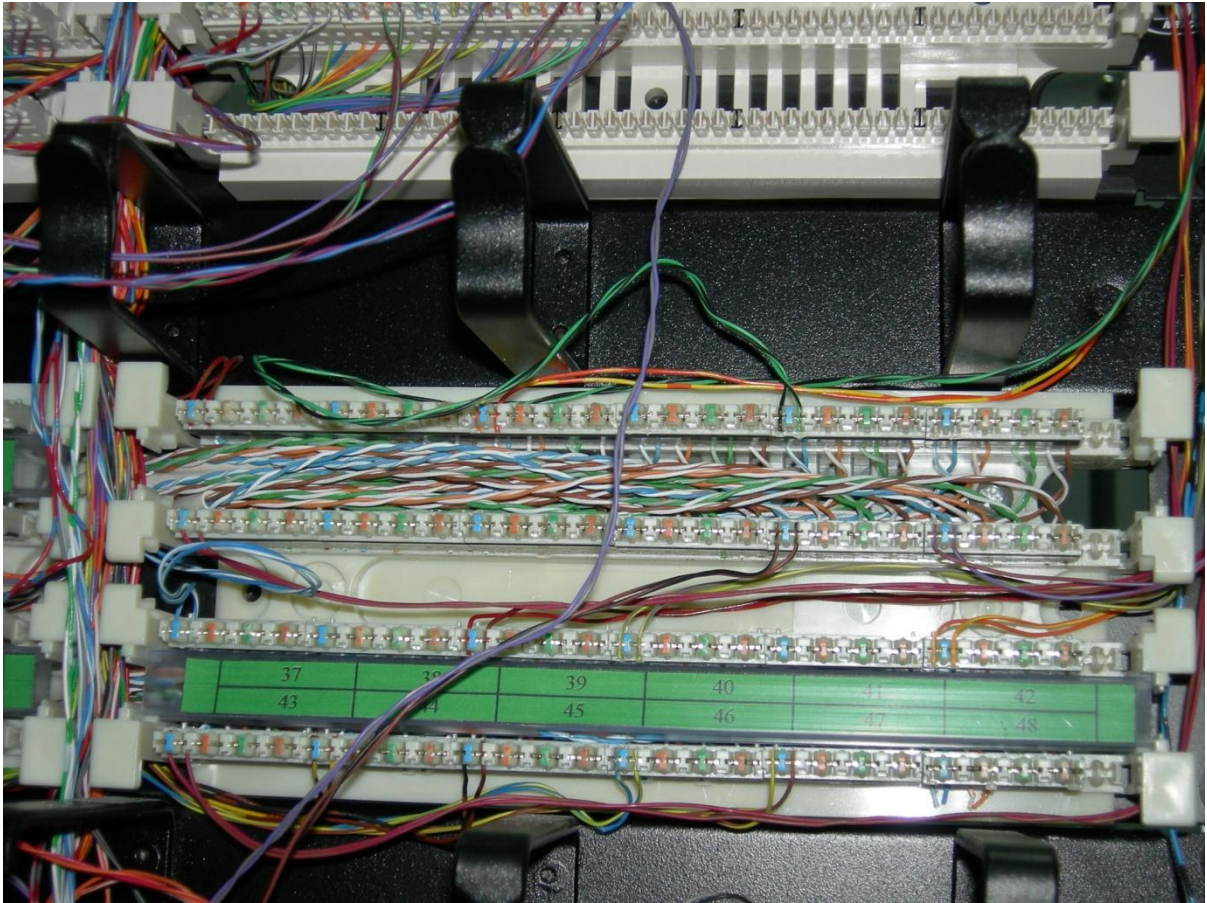
Кросс панель типа 110. Оболочка срезана на не один десяток сантиметров. Свивка пар нарушена. Маркировка кабелей отсутствует.

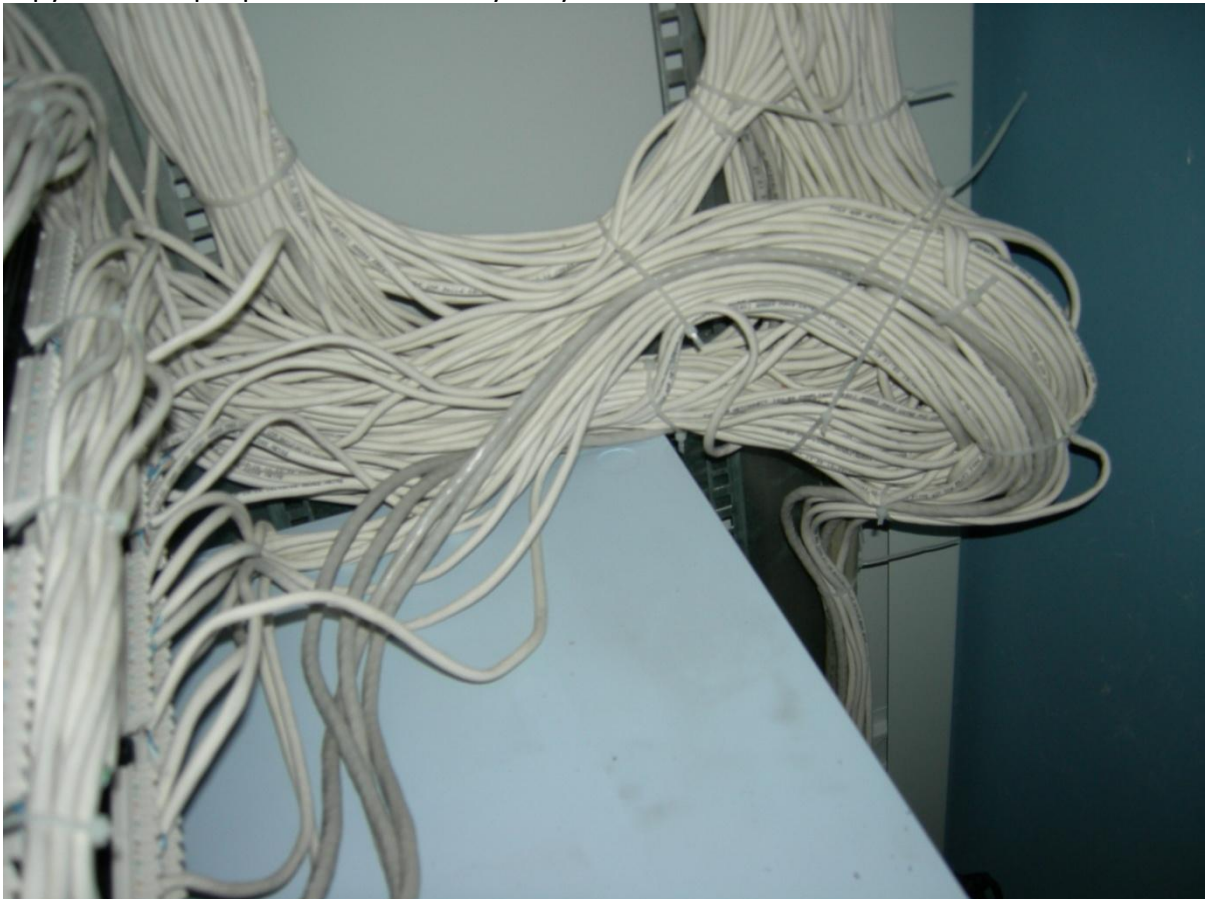
Клубок.

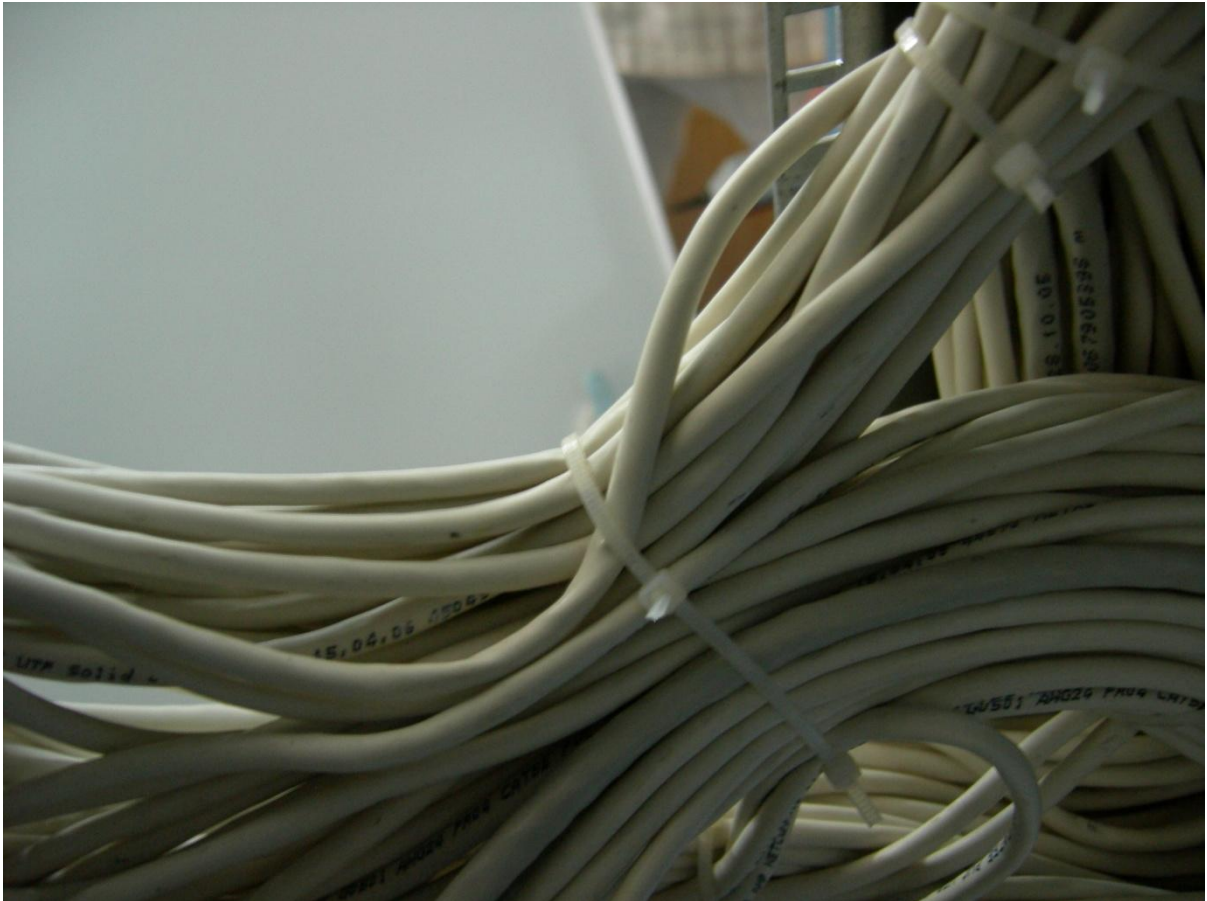
Стяжка затянута от души.

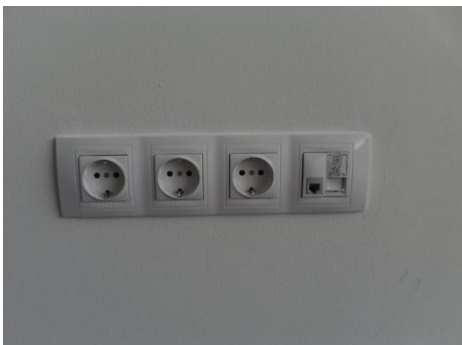
Собственно само рабочее место. Имеем два порта. Слева для компьютера, справа для телефона. Есть даже некий номер, но только на одном модуле.

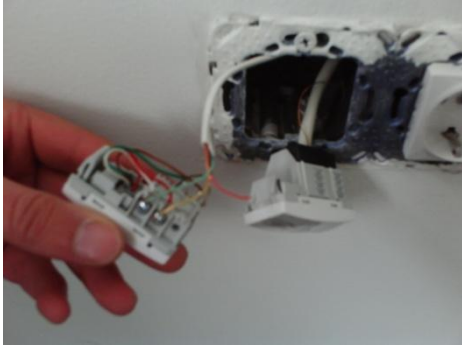
При детальном рассмотрении все куда интереснее.

Для компьютерного порта кабель UTP, разбиты все 8 жил, сделано в общем хорошо.

А вот для телефонного порта подведен плоский четырехжильный кабель!

По такому принципу и сделаны все рабочие места, а их там больше полсотни. Небольшое отличие было только там, где рядом располагались несколько рабочих мест - там для телефонии один UTP кабель использовался для двух розеток.

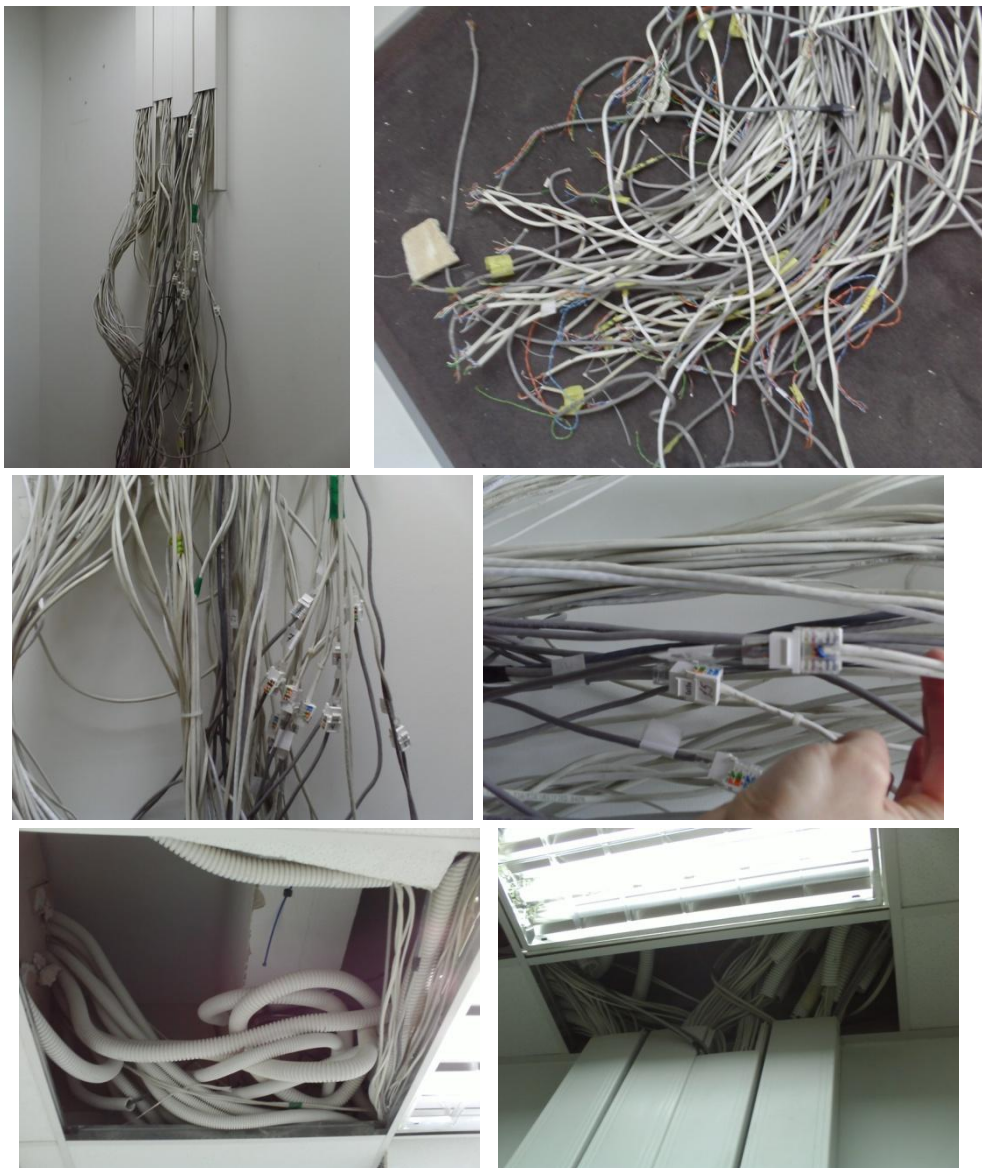
Картина впечатляет. Кабель спускается в коробе бессистемно - нет распределения на телефоны и компьютеры, нет жгутов, все запасы разной длины. На фото может и плохо видно, но кабель тут и плоский телефонный и UTP 5е и даже FTP, не говоря уже о том, что он от трех производителей. По непонятной причине многие кабели "наращены" - оконечены модулем с подключенным в него полу-патчкордом.

Маркировка стоит отдельным вопросом. Если на присутствующей схеме помещения и самих рабочих местах нумерация идет от 1 до n, то тут же имеем кабели и вообще без маркировки, и с непонятными записями 13/5, 1/1 и с такими как "47" и "47тел". Причем некоторые отметки написаны маркером на самом кабеле, а некоторые на наклеенных бумажках.

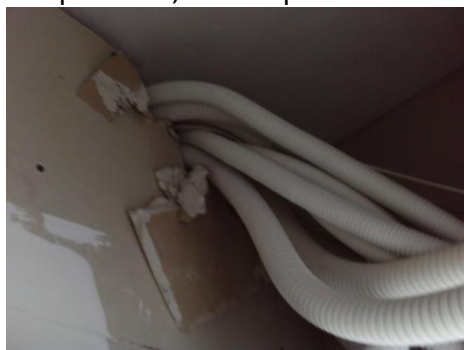
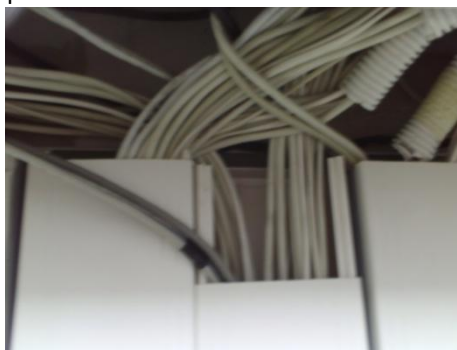
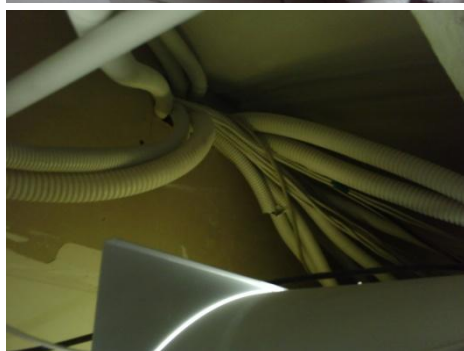
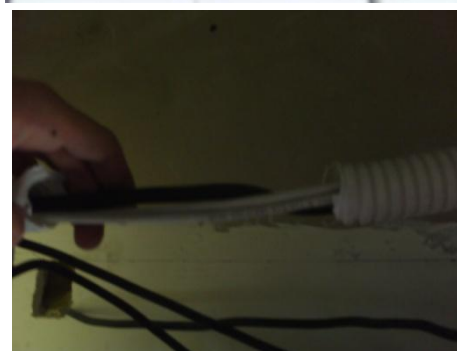
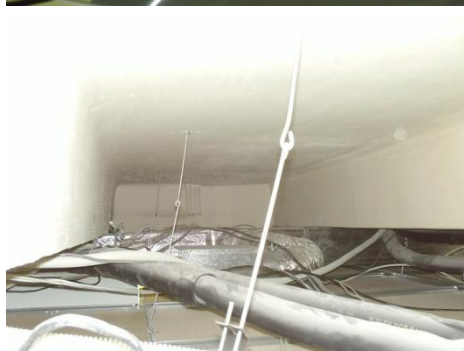
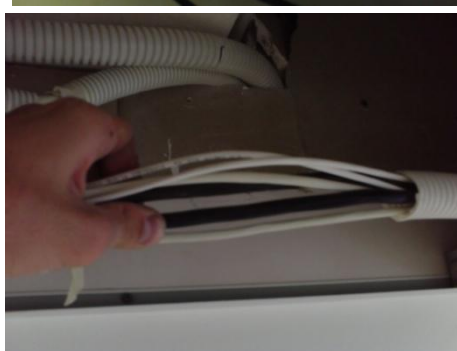
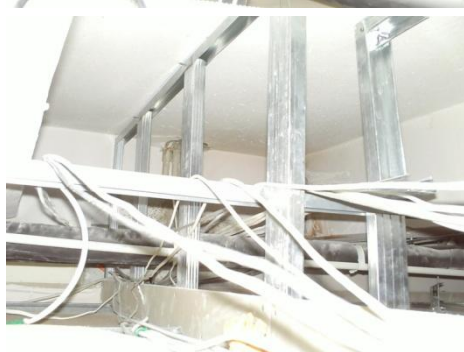
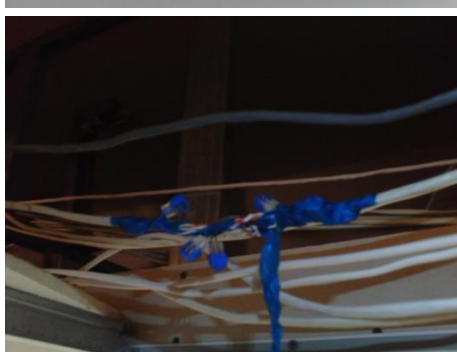
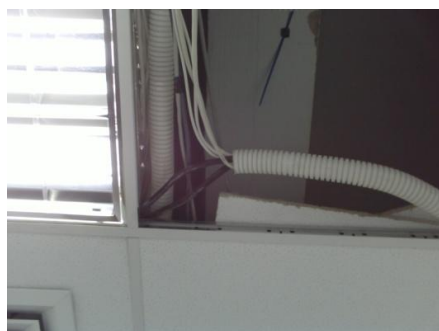
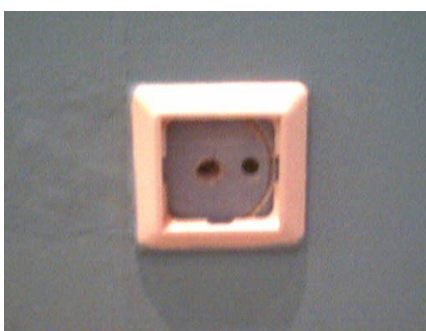
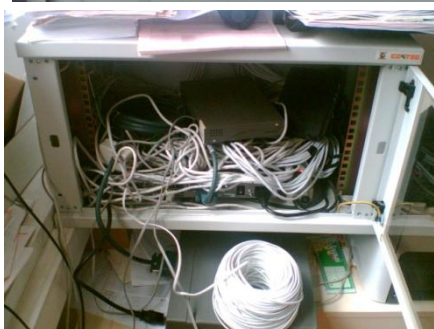
Как видим, кабель в помещениях бережно защищен гофрошлангом. Однако при прокладке туда же заведен и кабель питания! Трасс для кабеля как таковых вообще нет - он просто навален на перегородки, трубы, местами закреплен на стяжках. На одной из фото видим место сращивания кабеля. Сделано хоть и недопустимо, но довольно старательно.

Конечно же было проведено и тестирование нескольких линий на соответствие стандартам. Тесты были неудовлетворительными. Было принято решение делать СКС заново. Вот такие системы прокладывают непрофессионалы. Часто за прокладку СКС берутся и электрики и просто строители, не имеющие никаких знаний в этом деле. И уверен, такие случаи не единичные и многие из нас с таким сталкивались. Было бы интересно посмотреть на находки такого плана.
